TESIS - RA 142531

PENGEMBANGAN KUALITAS VISUAL DI KORIDOR JALAN RAYA DARMO SURABAYA BAGI PEJALAN KAKI

PROGRAM MAGISTER
BIDANG KEAHLIAN PERANCANGAN
KOTA JURUSAN ARSITEKTUR
FAKULTAS TEKNIK SIPIL DAN PERENCANAAN
INSTITUT TEKNOLOGI SEPULUH
NOPEMBER SURABAYA
2016

VISUAL QUALITIES DEVELOPMENT AT DARMO STREET CORRIDOR SURABAYA FOR THE PEDESTRIANS

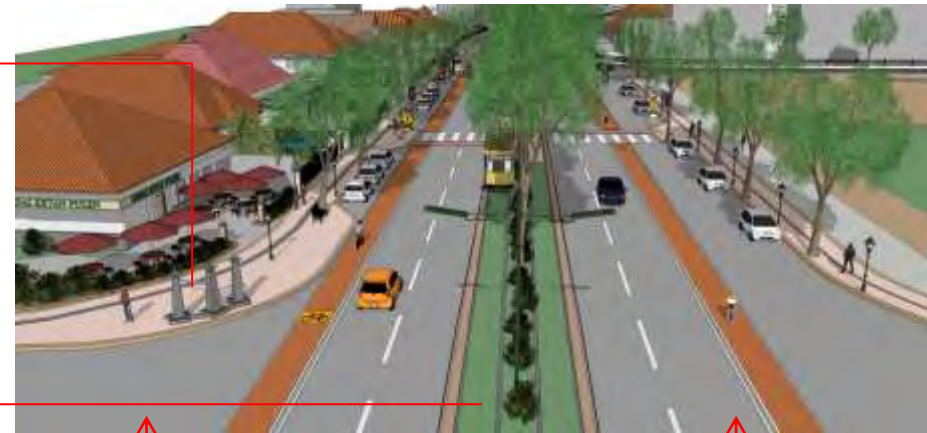
Koridor Darmo
dengan jalur tram,
1925

Lebar jalur pejalan kaki selebar 3m telah sesuai dengan syarat Peraturan Menteri Pekerjaan Umum. Pada lokasi tertentu dapat diperlebar dan menjadi *road diet* bagi kendaraan bermotor.

Median jalan diubah menjadi lajur tram. Dengan mengatur jenis pohon berukuran sedang dan tumbuhan perdu di median jalan, vegetasi tidak menjadi penghalang visual dan mampu mendukung keterhubungan antara wilayah yang berseberangan

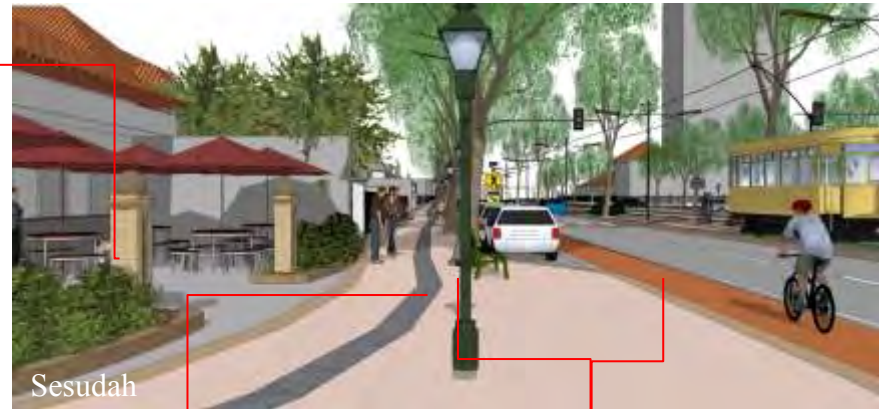
Dengan menggeser pohon menjadi ke tepi jalur, proporsi meruang yang dimiliki pejalan kaki lebih optimal dengan d:h berupa 1:1. Jalur penuntun tunanetra juga tidak terhalang seperti pada kondisi eksisting.

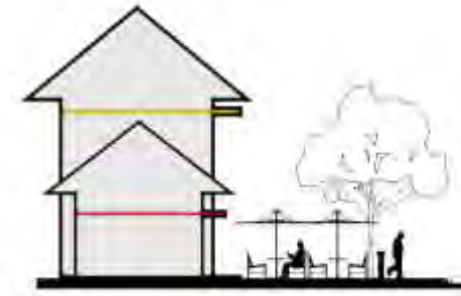
Penentuan warna dominan yang diterapkan pada bangunan-bangunan utama di koridor Darmo. Warna-warna yang lain akan digunakan sebagai aksen. Kompleksitas koridor juga dapat ditingkatkan dengan tambahan ruang aktivitas sosial bagi pejalan kaki dalam bentuk taman publik, atau area kuliner *outdoor* yang terintegrasi dengan jalur pejalan kaki.

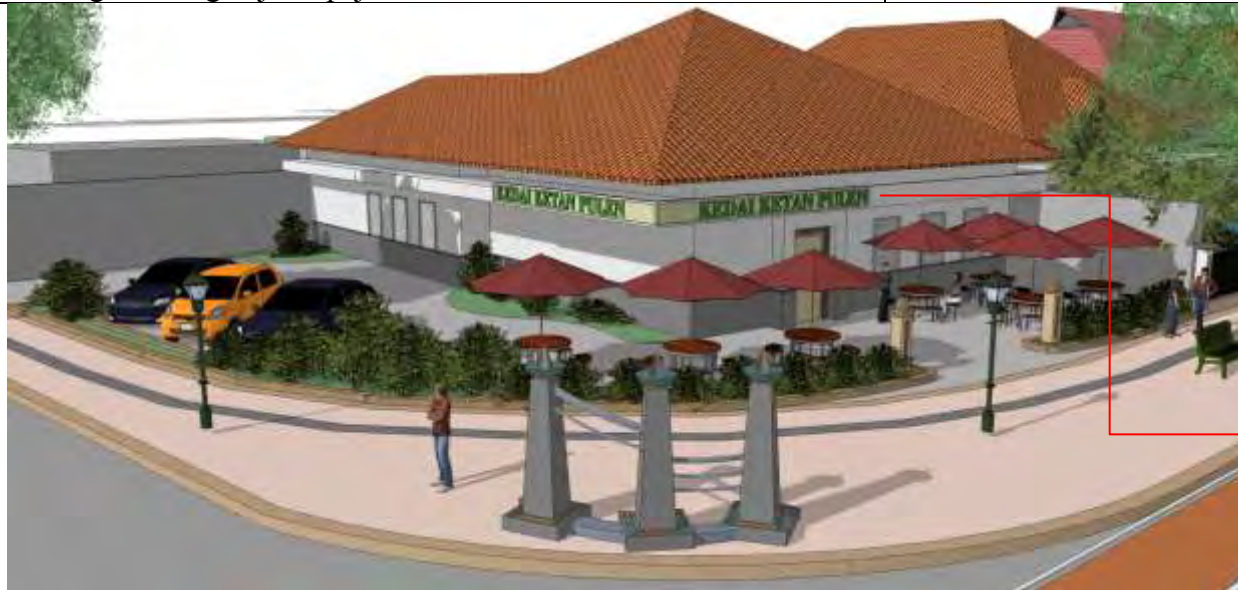
Pemanfaatan bangunan bergaya kolonial sebagai fungsi komersial dapat menggunakan ranah publik.

Untuk menghasilkan nilai visual maksimum, elemen pagar menggunakan vegetasi sebagai pembatas wilayah namun masih menunjukkan keterkaitan dengan lingkungan pejalan kaki.

Signage tidak melebihi bidang *fascia* yang dimiliki sehingga tidak mengganggu visual bangunan

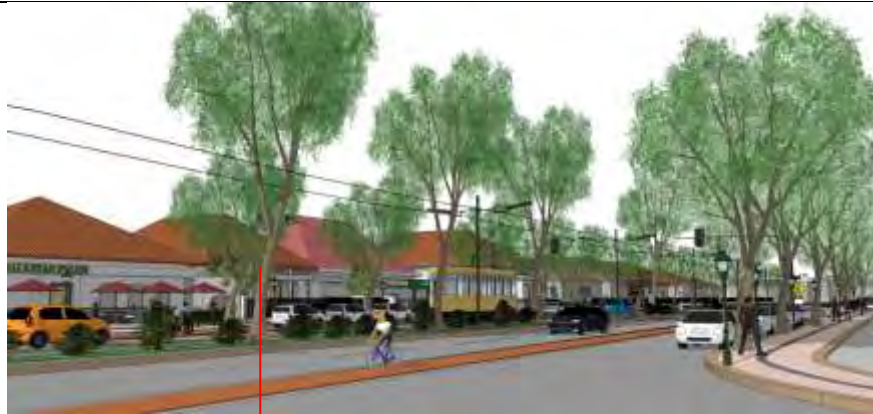
Menghormati deretan pohon tinggi di median jalan yang telah ada sejak belasan tahun, keberadaan pohon di jalur tram berfungsi sebagai kanopi koridor kota dan menjadi penghubung visual wilayah yang berseberangan. Selain kabel tram, tidak ada jaringan lain (listrik/telepon) yang berada di atas tanah.

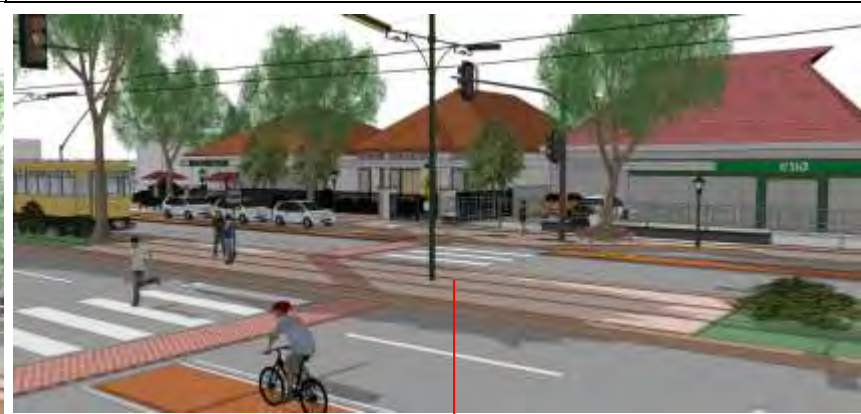
Fasilitas penyeberangan jalan dipadukan sebagai halte tram. Desain perkerasannya ditujukan agar menjaga kesinambungan visual wilayah yang berseberangan. Sistem keamanan penyeberang jalan menggunakan *Pelican Cross* yang dipadukan dengan *Rectangular Rapid Flashing Beacon* (RRFB). Jalur menyebrang berdekatan dengan Taman Bungkul sebagai taman utama koridor

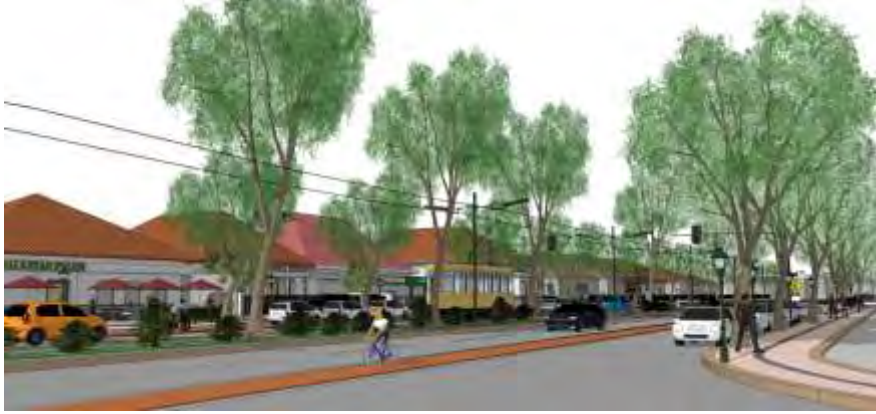
Penyatuan berbagai aspek lingkungan dengan sejumlah komponen fisik yang terkoneksi.	
Konsep Desain	Visualisasi Konsep
Adanya hubungan dapat diwujudkan dengan kesamaan ketinggian dari objek-objek <i>street furniture</i> , maupun dengan pengembangan desain jembatan penyeberangan serta desain lantai perkerasan.

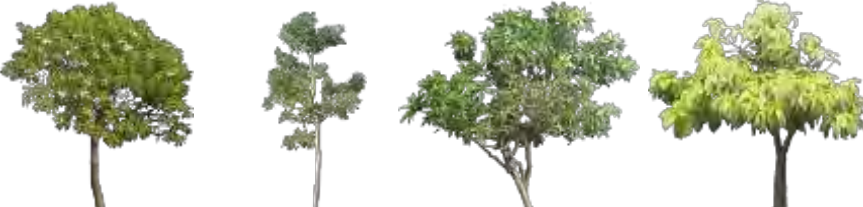
<p>Tanaman pedinding berukuran sedang sebagai pengarah visual seperti:</p> <div data-bbox="1153 654 2016 941">

<div> <div>Bintaro Cerbera manghas</div> <div>Bunga Terompet Tabebuia pallida</div> <div>Kamboja Plumeria rubra</div> <div>Kol Banda Pisonia Alba</div> </div> </div>
<p>Tanaman pohon berukuran besar sebagai <i>centre point</i> seperti:</p> <div data-bbox="257 1005 1075 1260">

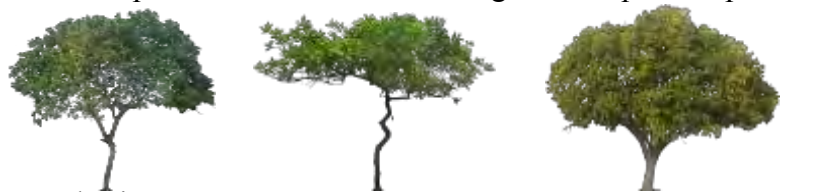
<div> <div>Trembesi Samanea saman</div> <div>Akasia Daun Besar Accacia mangium</div> <div>Mahoni Daun Kecil Swietenia mahagoni</div> </div> </div>	<p>Tanaman semak sebagai ornamen dan pengisi ruang seperti:</p> <div data-bbox="1164 1021 1971 1260">

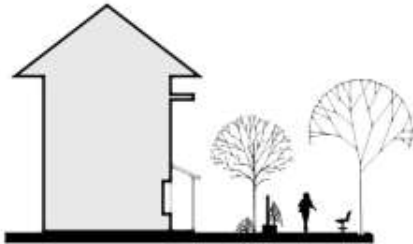
<i>Street furniture</i> yang ada di sepanjang koridor sebaiknya memenuhi kebutuhan skala manusia.	
Konsep Desain	
Berbagai objek fisik yang masuk dalam daya jangkauan pejalan kaki memiliki desain dan dimensi yang sesuai dengan proporsi manusia, mencakup objek penerangan buatan, peneduh, tempat transit, vegetasi pendukung, ramp, dll. Termasuk elemen fasad bangunan yang ada di lantai dasar.	
Visualisasi Konsep

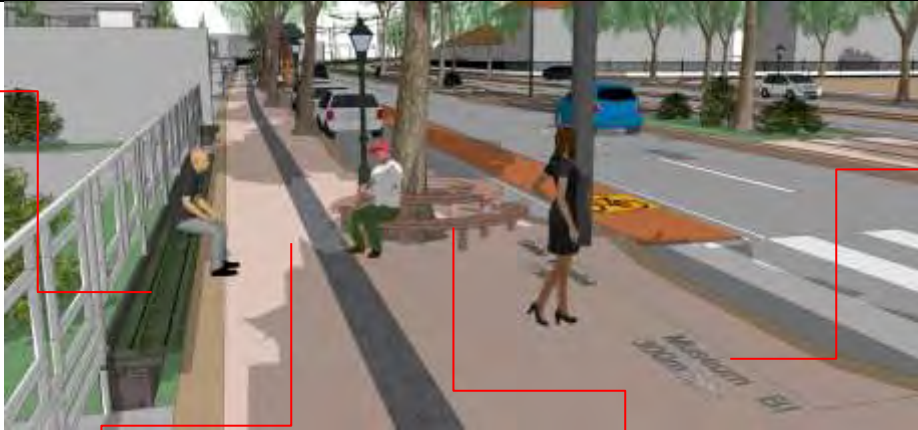
<p>Perkerasan khusus pada lantai koridor kota dapat memanfaatkan fungsi legibilitas dengan penambahan bantuan informasi orientasi dan letak bangunan bersejarah utama sepanjang koridor untuk menuntun pejalan kaki.</p>
<p>Pejalan kaki dapat menghabiskan lebih banyak waktu di ranah publik dengan adanya area <i>Talkscapes</i>, dimana aktivitas mengobrol secara berkelompok diakomodasi dengan fasilitas tempat duduk yang memadai dan berdekatan.</p>	<p>Selain desain bangku konvensional, deretan pohon dapat dimanfaatkan sebagai area beraktivitas dengan model bangku yang melingkari pohon.</p>

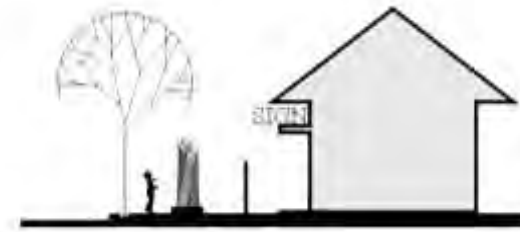
Bangunan-bangunan yang memiliki peranan pendukung karakter Darmo perlu diberikan elemen penanda yang menghormati kaidah konservasi. Untuk petunjuk orientasi, objek *public art* dengan tema kolonial dapat diletakkan pada lokasi-lokasi tertentu.

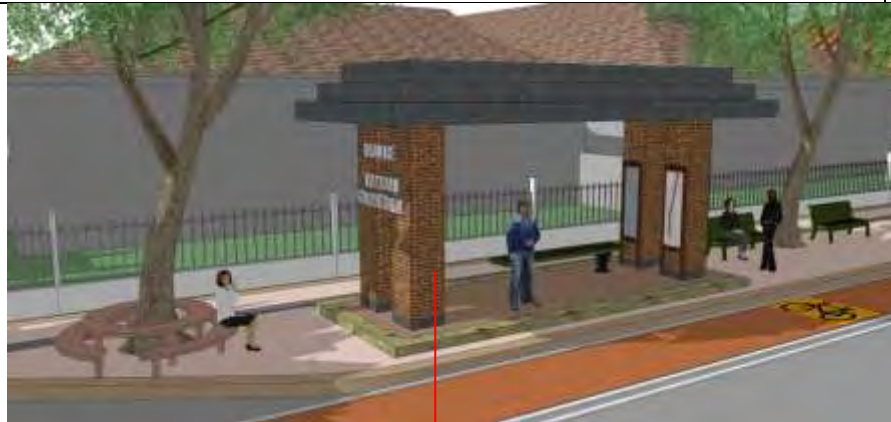
Desain pemberhentian bus dan tram memiliki karakter umum berupa kolom tebal yang menopang naungan. Informasi identitas lokasi diletakkan menghadap ke pejalan kaki, bukan ke arah seberang jalan seperti eksisting. Halte dilengkapi dengan peta arah objek-objek kota.

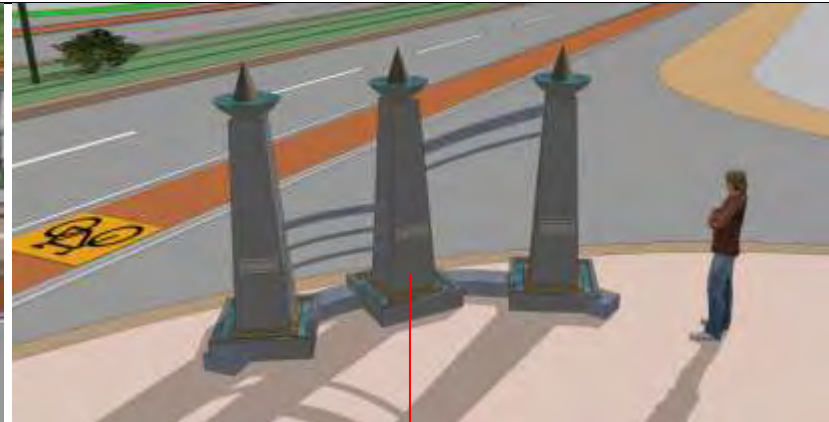
Public Art yang memanfaatkan elemen air ini berusaha untuk menetapkan koridor Darmo sebagai bagian dari identitas kota Pahlawan Surabaya dengan adanya patung-patung plakat nama pejuang nasional yang berperan di Surabaya: Roeslan Abdulgani, Sutomo (Bung Tomo) dan Gubernur Suryo.

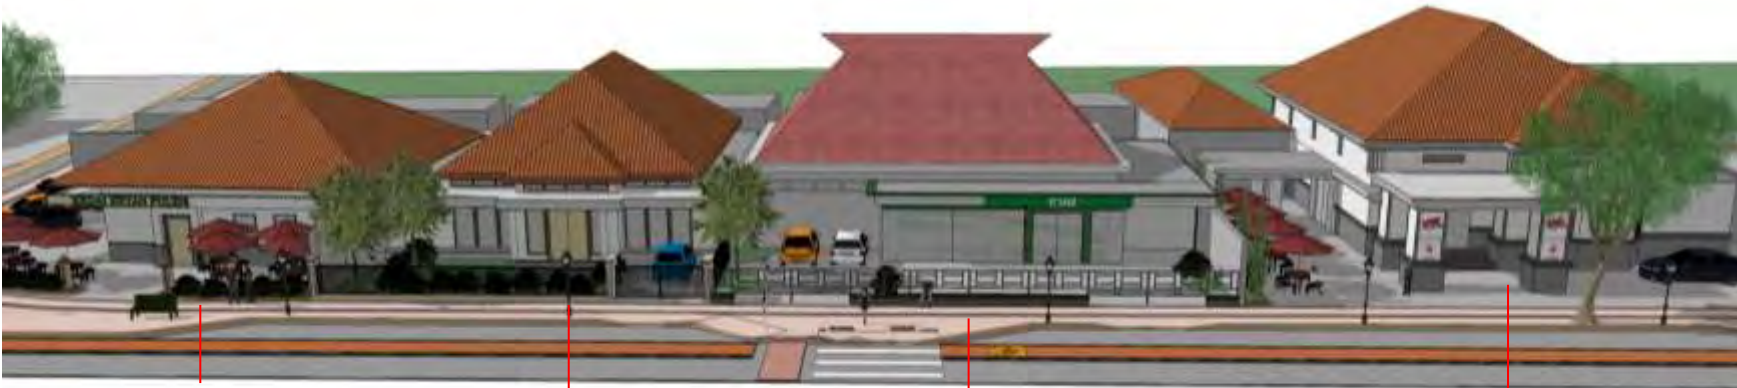
Bangunan Komersial Terbuka. Memanfaatkan vegetasi sebagai pagar	Bangunan Komersial. Pagar alternatif berorientasi horisontal.	Bangunan Komersial. Pagar temporal, atau tanpa menggunakan pagar.
Bangunan Hunian. Pagar menggunakan alternatif orientasi vertikal
